適正クリアランスの検証

1、検証用金型の説明

試料：今回のレポートは、アルミA5052H t0.1 とポリイミドフィルムPI t0.2を対象とした。

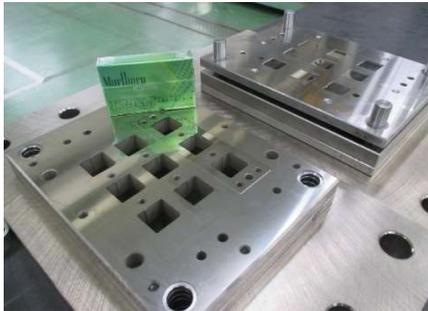
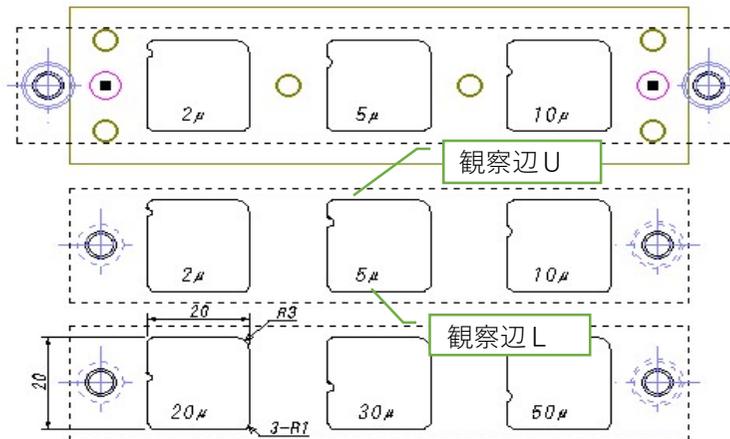
図1：金型レイアウト図

本金型は、図1に示す通り20mm×20mmの四角で角にR1,R3が付いた形状を9ヶ抜く金型であり、パンチとダイのクリアランスは、図1で示すように片側2 μ m、5 μ m、10 μ m、20 μ m、30 μ m、50 μ mのクリアランスが個々に設けてある。(図2で、クリアランスを説明する)

また、実線内の3ヶ所は、パンチとダイプレートの刃先面に切削鏡面加工がされており、該当試料に「F」と記載、それ以外の6ヶ所は、平面研磨機で砥石#150にて研磨仕上げされており、該当試料に「N」と記載し、刃先面の仕上げ品質による影響も合わせて検証している。(刃先が損耗するまでの初期のみが対象)

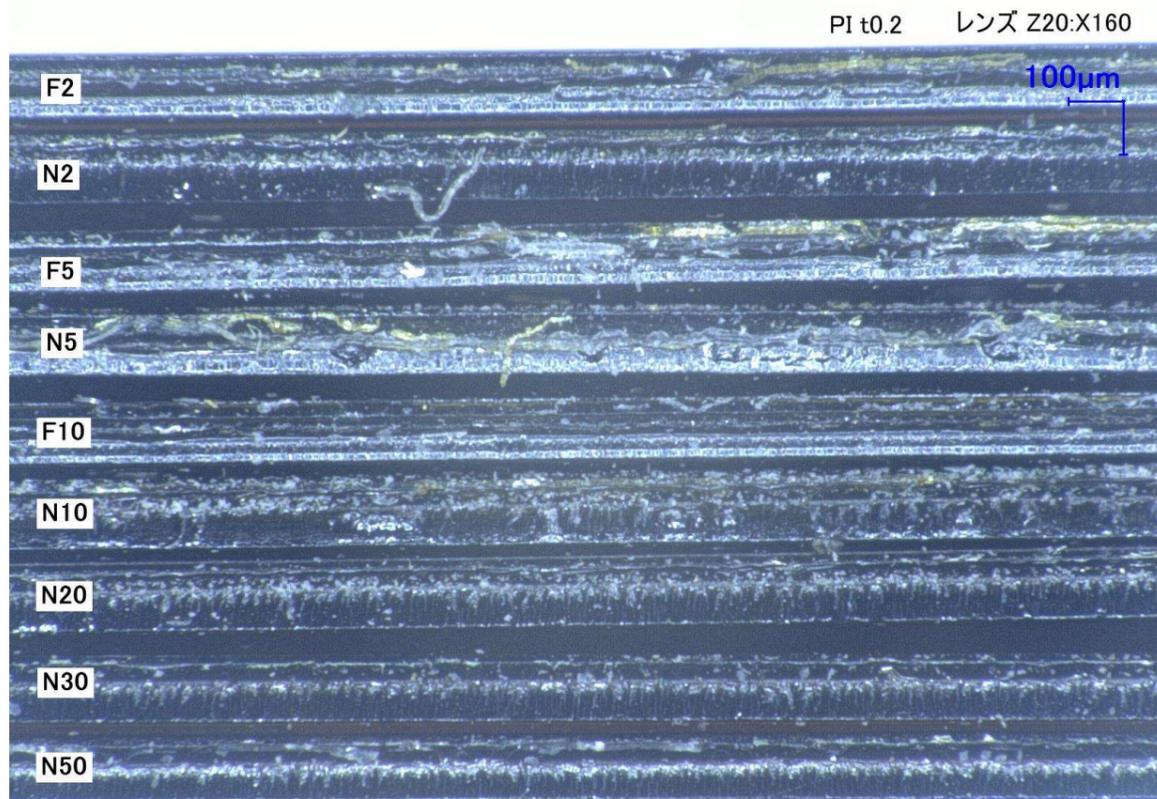
2、下記写真は、別紙検証の概要に記載する9種の加工条件で加工したピア部品を断面が観察できるように切断し、重ね並べて撮影した画像である。

F2, N2, F5, N5, には、糸状のものが発生していることが分かる。

F10, N10にもその傾向が見られ、N20, N30, N50 には糸状のものが発生していない。

上述2、の各条件を重ね並べた写真を見ての通り、クリアランスが10μ未満の場合は、長い糸状の異物が多発し付着する。これは、クリアランスが少ないことで、上述4、の現象図1で示す二次せん断が発生し板厚の中央部が線状に分離してしまう現象である。今回のt0.2mmの基材においては、クリアランスは15~20μと予想され、それ以上に多くすると角Rからバリが発生する。尚、角Rでの特徴は、アルミ材とは異なり、クリアランスを拡大する必要はなく、むしろ少なくすべきと思われる。以上のことから、PIでの適正クリアランス=板厚*8%とする。この8%の値は、樹脂加工とするとかなり大きい値であるが、下表で示す通り、PIはアクリルのように硬く、引っ張っても伸びが少なくさらに圧縮強度が他の樹脂に比べ格段に低いことから糸状の異物が発生しやすいと思われ、是正としてクリアランスを拡大する必要がある。

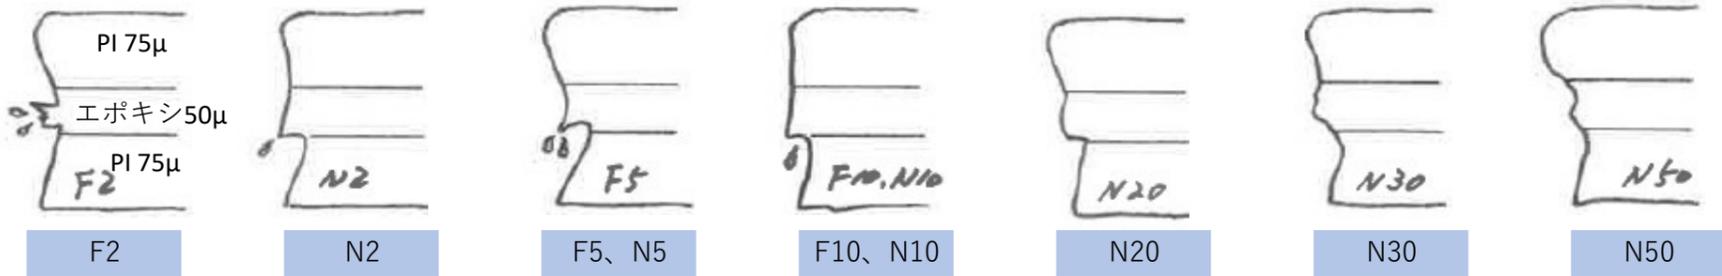
4、前述3、のマイクロスコープ画像から凹凸を認識することができないことから、粗撮影試料を実体顕微鏡で観察し作画したものが次である。

- ・F2: 中間層のエポキシ中央で破断が発生し、短い糸状のものが出ている。
- ・N2: エポキシの下部で破断が発生し、短い糸状のものが出ている。
- ・F5,N5: エポキシの下部で破断が発生し、長い糸状のものが出ている。
- ・F10,N10: エポキシの下部で破断が発生し、長い糸状のものが出ている。
- ・N20: 上部に剪断面があり、エポキシの下部から破断している。
- ・N30: 明確な剪断面がなくなり、エポキシの下部からえぐれたように引っ込んでいます。糸状のバリはないが、下半分に破断による崩れが発生。
- ・N50: 明確な剪断面がなくなり、エポキシの下部からえぐれたように引っ込んでいます。糸状のバリはないが、下半分に破断による崩れが発生。

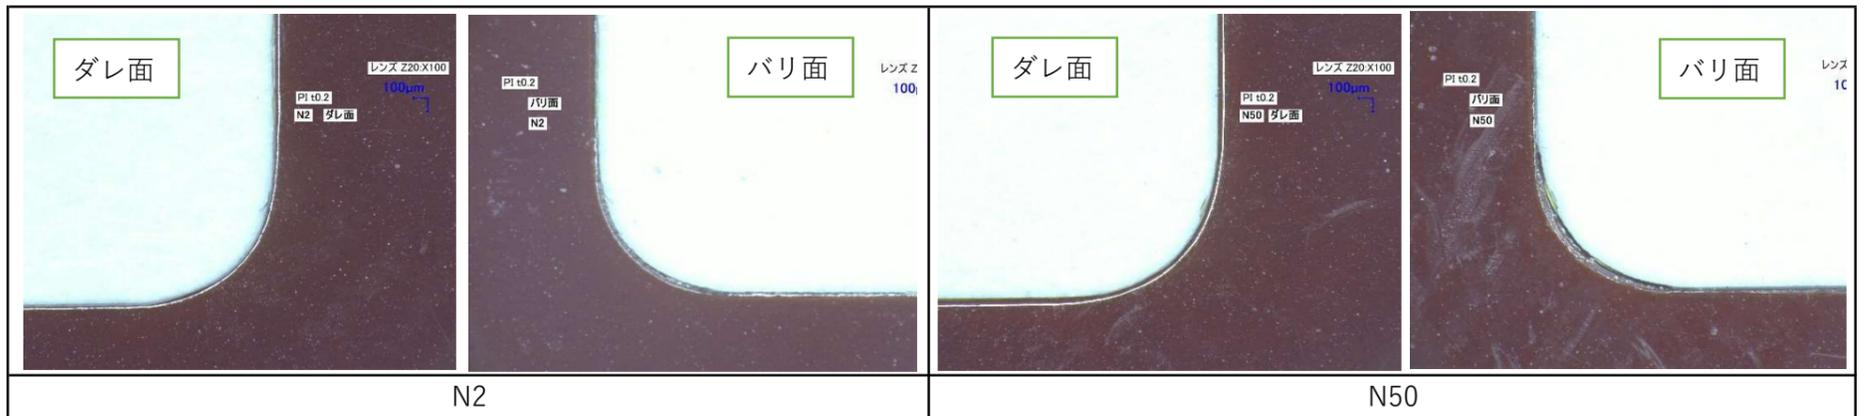
5、ピラス品のダレ面とバリ面の平面画像 (R 1部)

ダレ面側からの観察では、N2、N50とも目立ったバリは確認できない。

バリ面から観察すると、直線部は断面が垂直に見えているが、R部は斜めに切断されているところ分かる。特にN50はクリアランスが大きいことからR部の傾斜が大きく、短い糸バリも発生している。
